Unbekannte malen Radfahrstreifen auf die Siegburger Straße

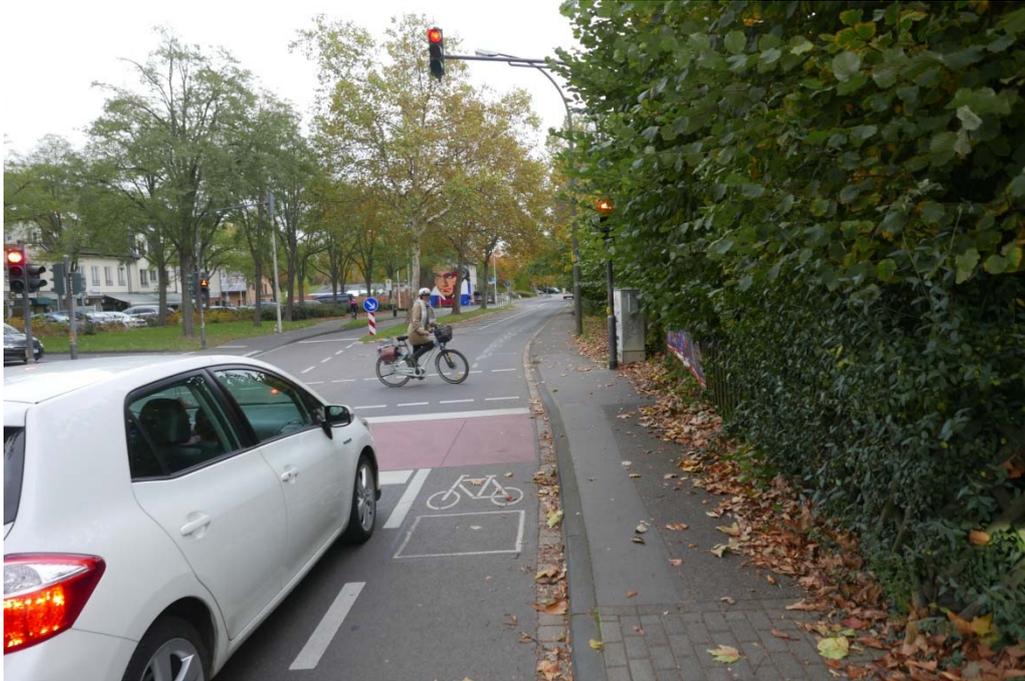
Wer auch immer diesen - hinter der Ampel noch schwach erkennbaren - improvisierten Schutzstreifen aufgemalt haben mag (o.k., das ist verboten und der ADFC war es auch nicht), hat auf die absolut unhaltbare Radverkehrsführung auf der Siegburger Straße hingewiesen.

Gut zu erkennen: Bis zur Ampel gibt es wenigstens einen Schutzstreifen, immerhin sogar mit Aufstellfläche. Doch dann endet die Radführung im Nirgendwo (wir erinnern an Jan Böhmermann - "Warum hört der Fahrradweg einfach hier auf?" | ZDF Magazin Royale "<https://www.youtube.com/watch?v=nqF9chK05YM>).

Was man also dem "Streifen aufmalenden" wirklich vorwerfen kann, die Fahrradspur ist zu spärlich geraten. Wir brauchen wesentlich mehr Platz!

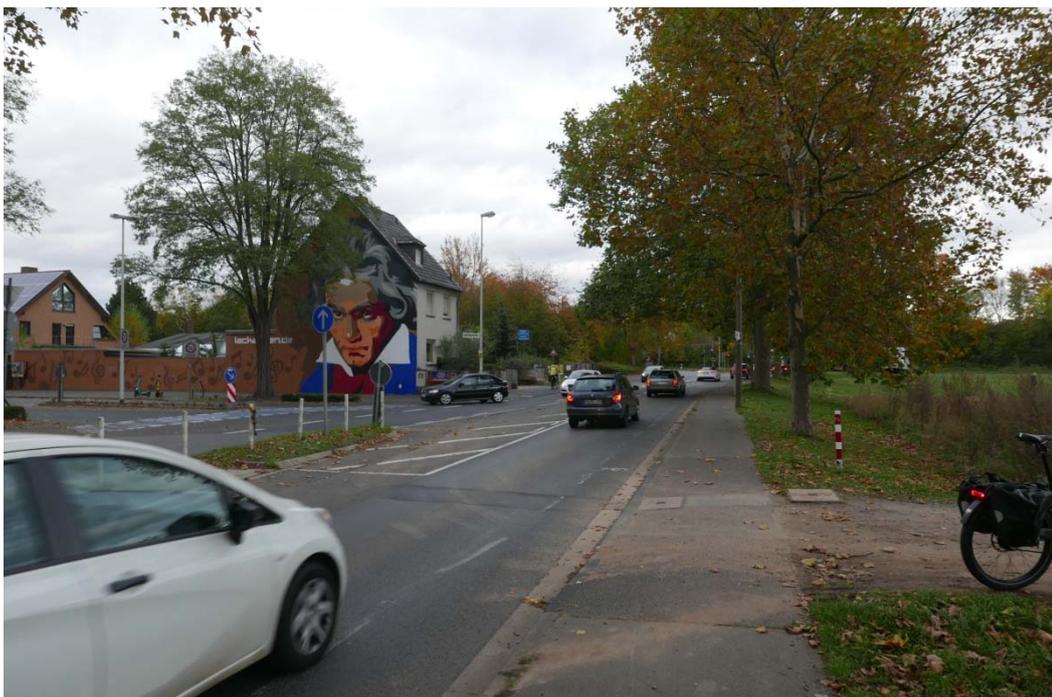
Offenbar soll man die Straßenseite wechseln und

auf dem dortigen Zwei-Richtungsradweg weiter fahren. Aha, jetzt sehe ich auch das Schild, es handelt sich also um einen kombinierten Rad-/Fußweg. Sieht dafür recht schmal aus, entspricht wohl höchstens dem Mindestmaß .

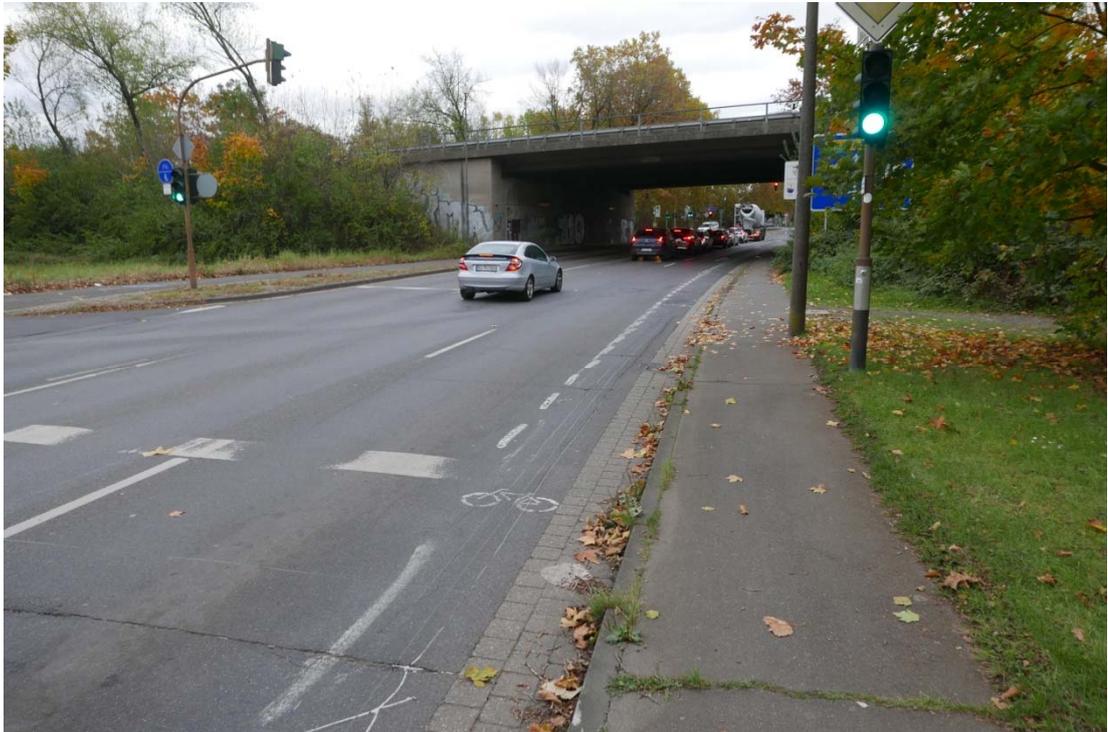
Im Beitrag des Generalanzeigers verweist Straßen.NRW zutreffend auf diesen Radweg, verschweigt dabei aber, dass es sich bei dieser Verkehrsführung um eine Unfallhäufungsstelle handelt. Durch die Zwei-Richtungs-Führung kommen Radfahrer aus Richtung Beuel für Autofahrer von der "falschen Seite" und werden daher leicht nicht nur übersehen sondern auch überfahren. Selbst die Polizei hat daher schon die Stadt Bonn aufgefordert, diese Verkehrsführung zu überarbeiten. Doch das geht nicht, ohne dem Auto Platz wegzunehmen.
